# Korszerű felületjavítási technológiák

Ipari berendezések felújítása,  
javítása, védelme

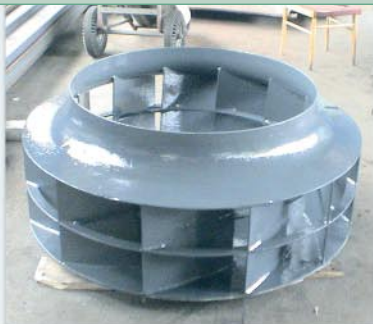
Az első járókerék bevonattal ellátva
